よくわかるIPネットワーク

株式会社ジャバテル 代表取締役 佐々木宏至

事例1)経験値の低いエンドユーザの設計したネットワークをそのまま踏襲して見事に断末魔

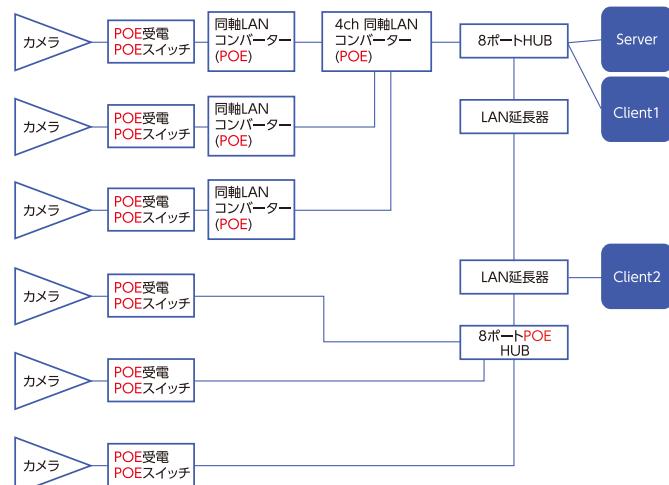
なぜこれほどまで？まず基幹通信に同軸LANコンバータを使用しているが、これには電源重複ができる製品とできない製品がある。今回は電源重複ができる製品を選んでいる。なぜか？POEで給電して動作するネットワークスイッチを使用するためだ。そして驚愕はそのスイッチがPOEでカメラに給電、要するにPOE中継をしているのだ。理屈としては問題ないかもしれないが、まず相互機器の相性問題が普通に想像できるが、ユーザ指定のため特段の事前検証はなし。

- ① パケットロス：同軸LANコンバータで発生しやすい。
- ② ネットワーク切断：これはPOE給電の給電能力、互換性、相性の問題。
- ③ リンクレベルで繋がっていても全くパケットが転送されない：これは①と②の複合問題で相当にややこしい。POE給電が不安定でシステムが再起動するなら②だが、不安定状態が継続すると想定外の挙動となることがある、それが③などとなって現れる。

弊社でも某官公庁のシステムで、同軸LANコンバータ+電源重複をアクシス社製バレットカメラ50台を接続して使っているが、6カ月間で障害が一度1台だけ発生した。この手の製品は国内メーカー、海外メーカーを含め乱立している。もう一度整理すると下図のようになる。

何とLANの距離延長器まで入っているとなると、何でもOKの設計、カタログ通り、文句あるかが全開で、身震いすら覚える。このトラブルに対して、当該エンドユーザはそれを正すのが専門家の役割と語ったそうな。入札案件で機種指定を言つたらお終いと私は思うが。ここで明言したいことは、互換性と安定動作には何の関係もないと肝に銘じることだ。

コンバータ、延長器の類はエッジ接続用であって基幹配線には使用してはいけない、コンバータ経由でPOE受電して、さらにそれでPOE給電するなど絶対にやってはいけない。
